キッチン混合水栓『TOTO TKJ31UFV29RX』の水漏れ修理

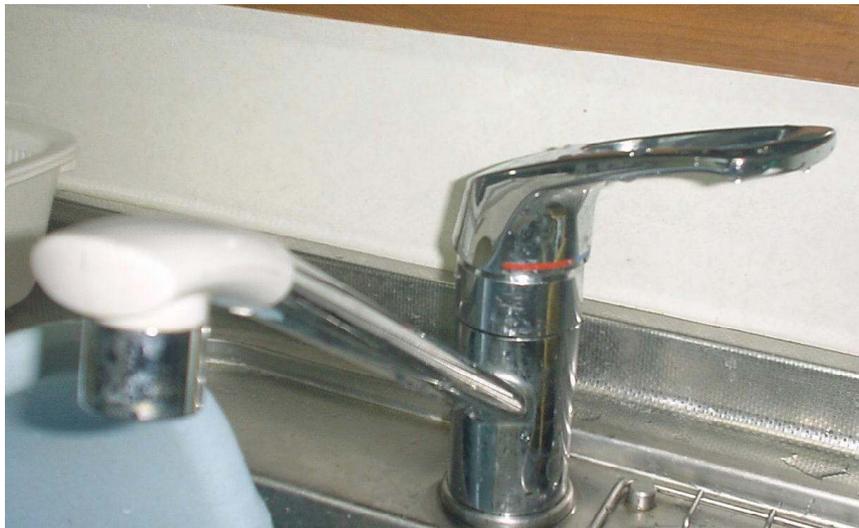
レバーを強く押し下げなければ蛇口からわずかな水漏れがします。

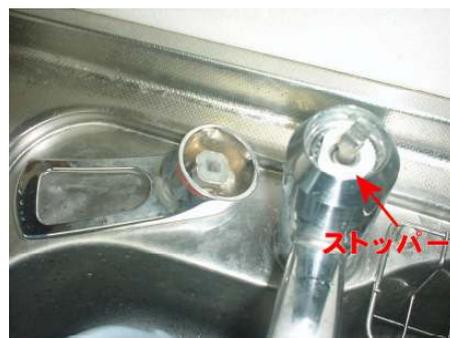
次にピンセットで白色のプラスチック製スト

ッパーを外します。

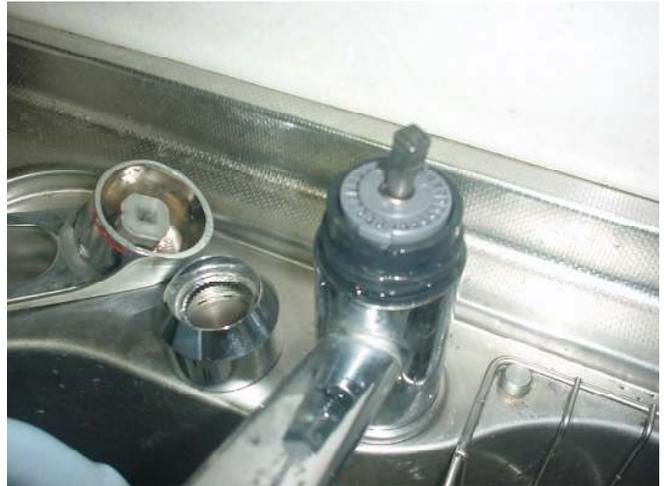
上部カバーはねじ式ですので反時計まわりに手で回してはずすと混合水栓の心臓部であるカートリッジが現れます。

混合水栓の水漏れはほとんどこのカートリッジの劣化によるものようです。しかしカートリッジ本体は4,000円もする高価な部品です。わが家の経済状況を考えればカートリ

ッジの交換前にやるべきことがあります。おそらくカートリッジ下部のフレアパッキンの清掃で直るのではないかとという素人判断をいたしました。

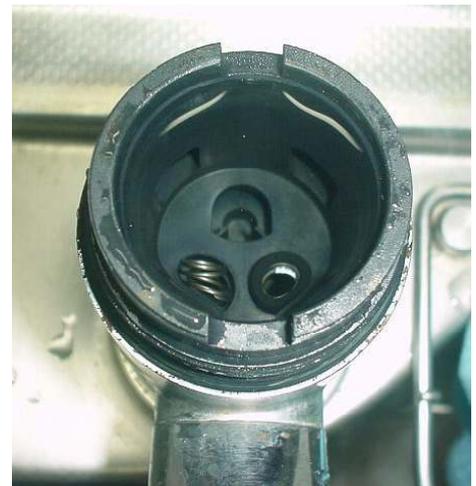
カートリッジをはずすとフレアパッキンが2個見えます。

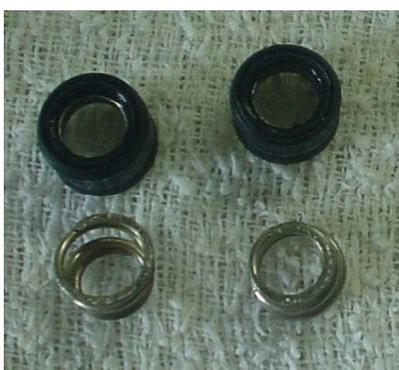
このパッキンをきれいにみがいてやれば蛇口からの水漏れは直るはずですが。カートリッジを外した段階ですでに片方のパッキンは穴から外れました。

ゴムの部分を布でふ

くと黒い水垢のようなものがつきます。おそらくこれが水漏れを起こす犯人にちがいません。

パッキンの清掃を完了して元の穴にもどします。

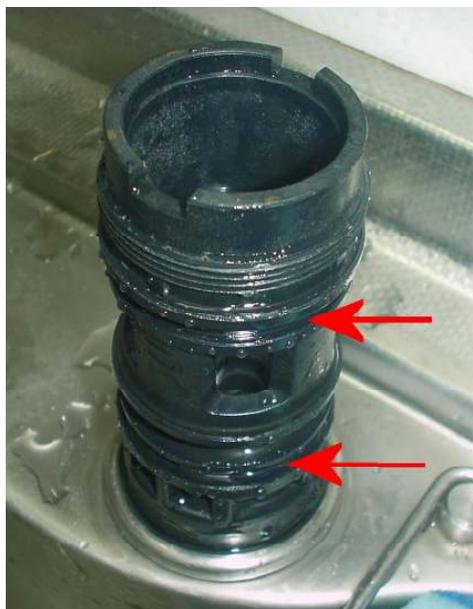
さて、テスト運転です。レバーを上げたら今度は差し込んだ蛇口の根本から水が噴き出します。

水栓の基部にはUパッキンという切れ込みのあるゴムパッキンが2つ入っています。

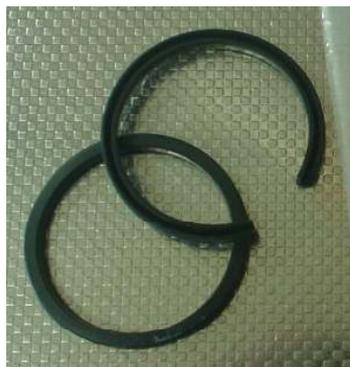
本来なら、このパッキンを交換する時はシリコングリスをまわりに塗ってから装着しなければならぬのに蛇口を無理矢理押し込んだためパッキンを押しちぎっていました。万事休すです。

代償としてUパッキンをちぎってしまいました。これは同じ物を発注するしかありません。困った時の Amazon です。

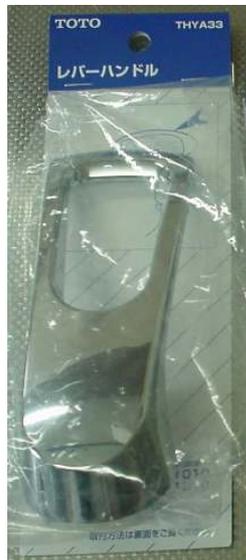
フレアパッキンの清掃、装着は苦闘の末なんとかできましたが、その

この際です。ぐらぐらになったレバーと裾の広がりすぎたフレアパッキンも交換することにしました。

Uパッキン(2個セット)…172円
