# 愛機『トーハツMFS5』の10年間のメンテナンス史

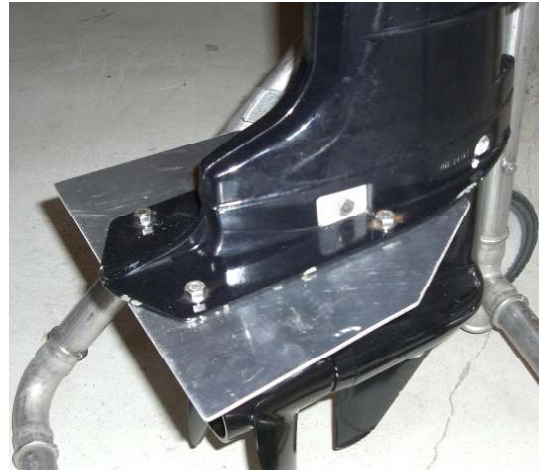
2ミリ厚のアルミ板で自作のスタピライザーを取り付けてみました。船外

機のプレートに4つのボルト穴を空けることは勇気のいる加工でした。

プレートの下部にアルミ板を取り付ければほんのわずかでも船外機の足をかせげる可能性を信じて加工しました。

信じれば道は開けるものです。これでエア噛みは見事に解消しました。

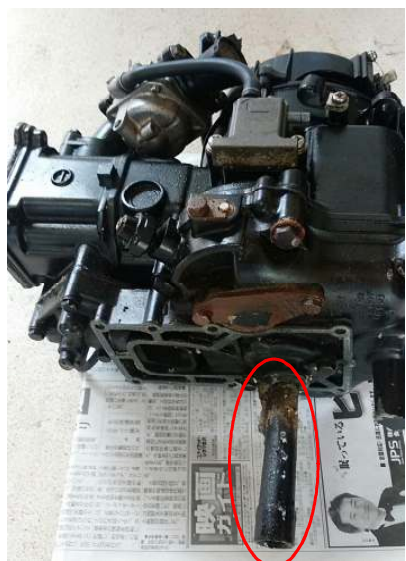
**ドライブシャフト連結部**

固着したシャフトをこれもまた前後左右から金槌で根気よくコンコンとたたき続けました。CRCを注入しながらたたき続けました。ようやく抜けたシャフトにサビはありませんでしたが、エンジン側の連結部内部は塩の結晶とサビとでコチコチに固まっていたいました。

電動ドライバーに1 cm径のワイヤーブラシを付けてていねいにサビとりをしました。

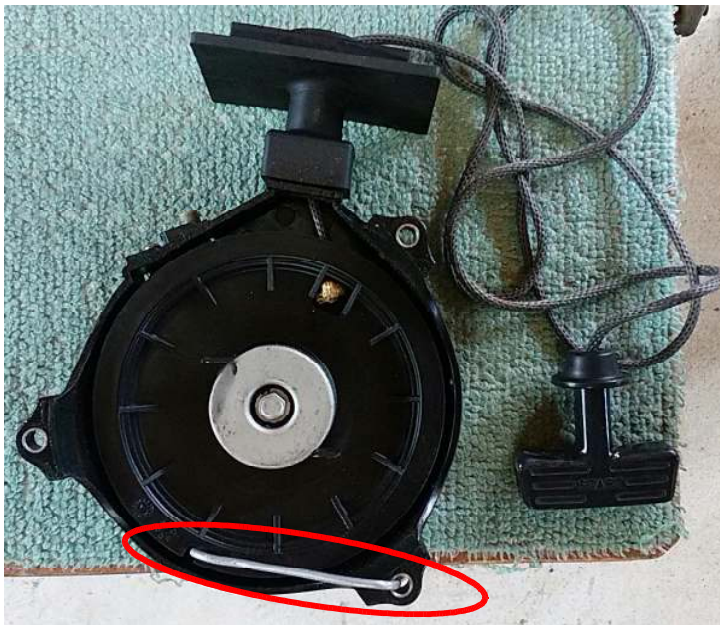
ずっと気になっていたことがあります。沖でエンジンを再起動しようとしたら劣化したロープがぷつつんと切れてしまったらどうしましょう。法定工具の中にはスタータロープの予備が入っていますが、使い方がわからなければ無いと同じです。愛機のロープは左写真のようになんか黒ずんでいます。根本まで引き出してみましたが特に毛羽

立っていたり、傷ついたりはありませんでした。それより、まだ一回も換えたことがないので安心のために交換することにしました。

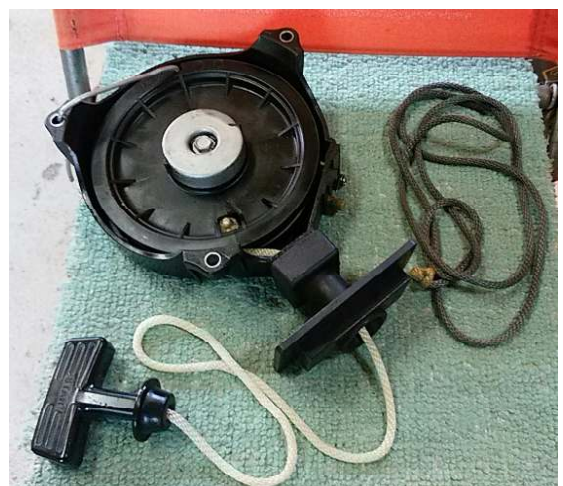
さて、ロープ交換の便利技をここで紹介します。根本でロープを切ればゼンマイバネが空転してしまいます。再びバネを巻き戻す作業は大変面倒です。そこでロープを最大限引いた状態で固定できればいいわけです。ネット上では何かを挟む等のアイデアを紹介していますが、上記のように針金を曲げた単純なもので完全固定できるのです(赤丸)。

これで簡単にロープ交換がで

きました。この針金はスタータロープの交換にほとんど汎用的に使えます。もともと、スタータロープの交換はそう煩雑にあるものではありませんが…。

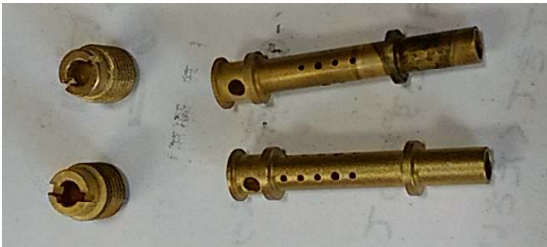
上が5馬力用メインジェットとメインノズル，下が6馬力用のものです。ネジ径，長さは全く同じです。

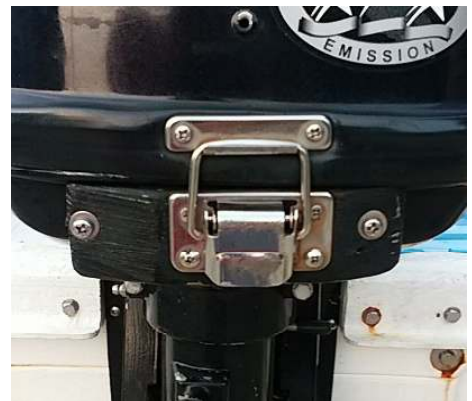
釣行を終えて，港でチルトアップしようとしたらカウルがそっくり持ち上がります。レバーがはずれたと思い，後ろに回ってみればフックレバーそのものがありません。なんてこった！

カウルボックス内のネジがゆるんでフックレバーを海中に置いてきてしまったようです。

部品調達を考えましたが，愛機トーハツMFS5はモデルチェンジしてしてMFS5Cとなり，カウルの形態が変わってしまいました。そんなこんなでフックを自作しました。

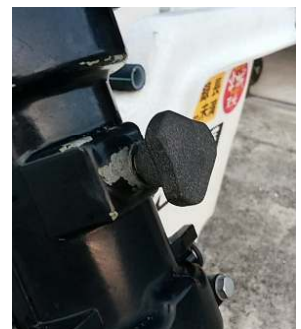
いつの間にか海中に置いてきてしまったようです。代替品です。

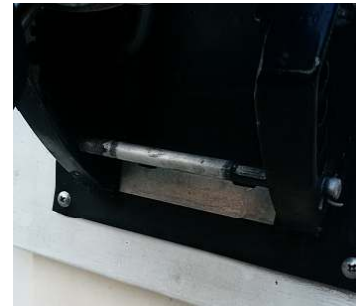
これもまた、いつの間にか海中に置いてきてしまったようです。アルミ棒で自作しました。

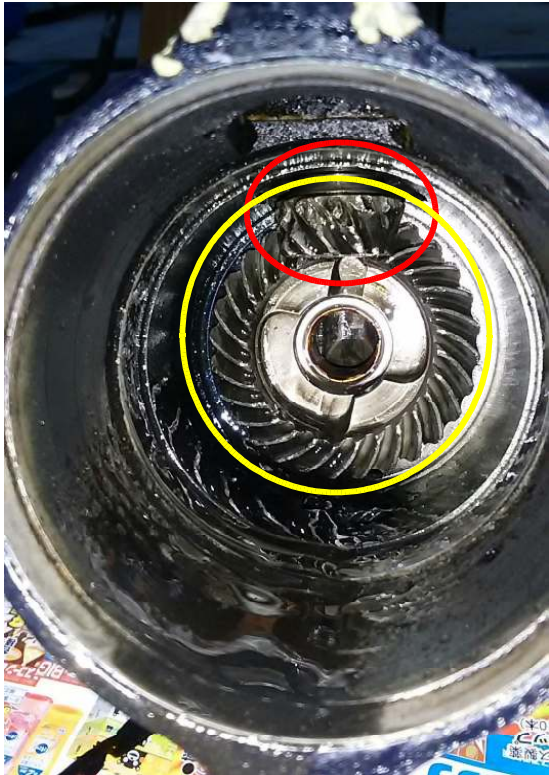
第5項で触れたベベルギア(赤丸)というドライブシャフトからの回転方向を90度変換して前進・後進のギヤに伝えるという役目をも

つ半円錐形のギヤです。

写真でおわかりのようにギアの歯が完全に削り取られています。推進用のギヤ(黄丸)も一部破損しています。

そう言えば確かにその兆候はありました。回転数を上げれば時々「カツン」という衝撃があったり、最近ではクラッチの切替が極端に重かったりしました。おそらく歯のかみ合わせが狂っていたのでしょう。

ドライブシャフト固着の修理の時にベベルギアと推進ギアとの間に遊びを全く作らなかったことが原因だと思われます。

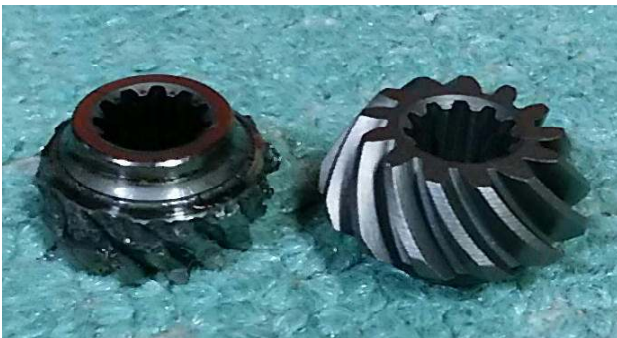
左が摩耗したもの、右が新品です。

悩んだ末、もう一度だけ復活の機会を与えることにしました。ベベルギア(1,400円)を発注しました。

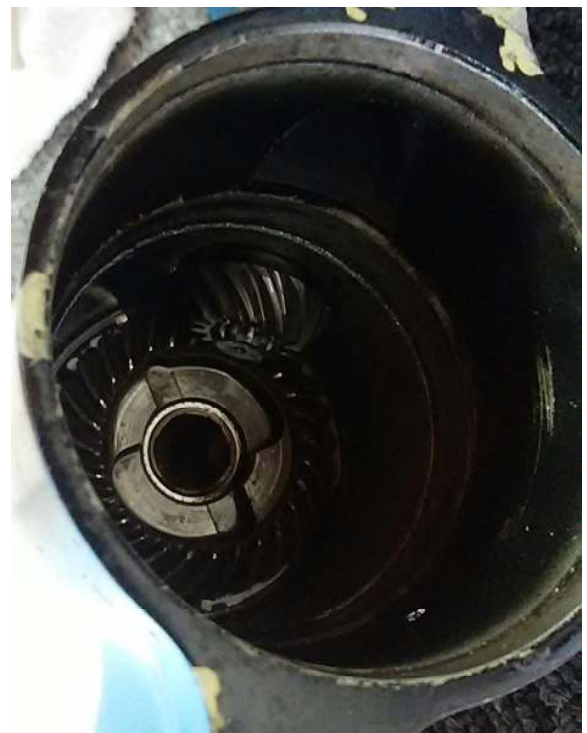
前回は反省し、今度は上下2ミリぐらゐのあそびを持たせて交換しました。

推進用のギアに以前のダメージは残っていますが、ギアの歯が正常にかみ合ってさえくればそれ以上の摩耗はないだろうと楽観しています。ともあれ、プロなら絶対しないであろうギアの交換修理を完了しました。

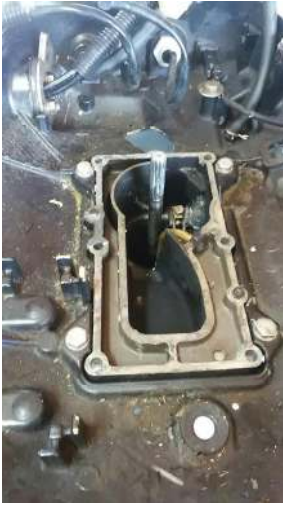
私はしかたがないので、アップケースからエンジンをはずしてローケ

ースをまず下から取り付け，上からドライブシャフトがエンジンの連結部の穴にはまるようにエンジンを載せるやり方でロワーケースを組み戻します。
